Compte-rendu d'observation secteur Le Pertuis Combes et secteur le Rouchas

Le 23 août 2021

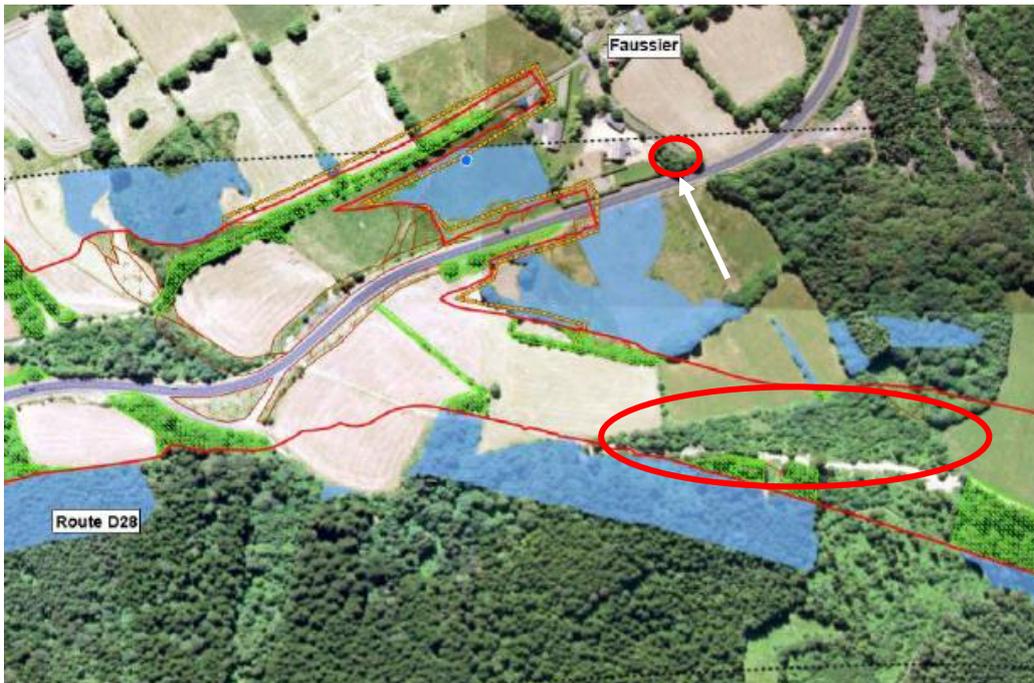
Extrait de la page 5/15 des annexes. C35 : Mesures d'évitement et de réduction lors de la phase travaux.

Fin juin 2021, dans l'eau d'une des sources du petit hameau de Faussier apparaît un dépôt de couleur jaune-orangé possédant une légère odeur d'hydrocarbure. Le solide, à l'apparence grasse, bouche des tuyaux de captage. Le phénomène n'a pas cessé aujourd'hui. De mémoire d'habitants, jamais le phénomène ne s'est produit auparavant.

La petite ellipse rouge sur la photographie aérienne ci-dessus montre l'emplacement de la source (voir photographie ci-dessous). La grande ellipse rouge montre la zone défrichée, avec un broyage intensif des branches, lors du dégagement de l'emprise de janvier 2021.

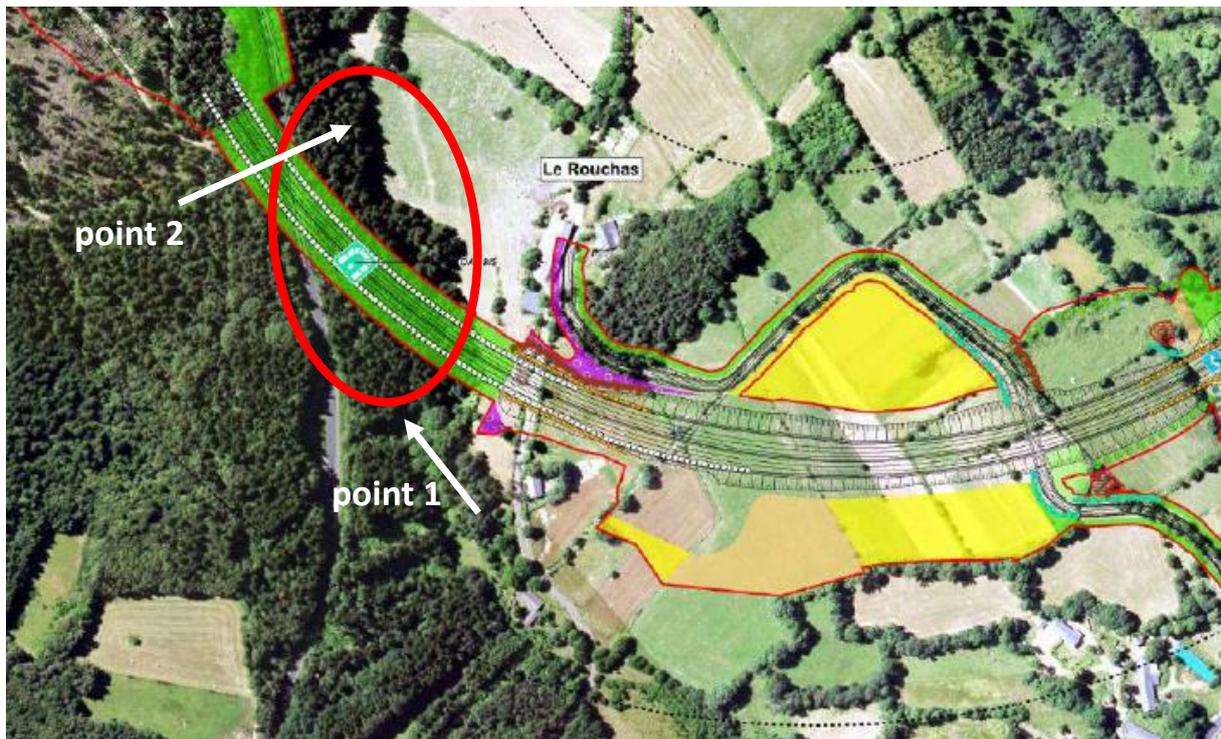
Extrait de la page 7/15 des annexes. C36 : Mesures d'évitement et de réduction lors de la phase travaux.

Sur la photographie aérienne ci-dessus, la grande ellipse rouge montre la zone déboisée en janvier 2021 lors du dégagement de l'emprise. En bordure du Roudesse se trouve aujourd'hui une épaisse couche de broyats de bois.

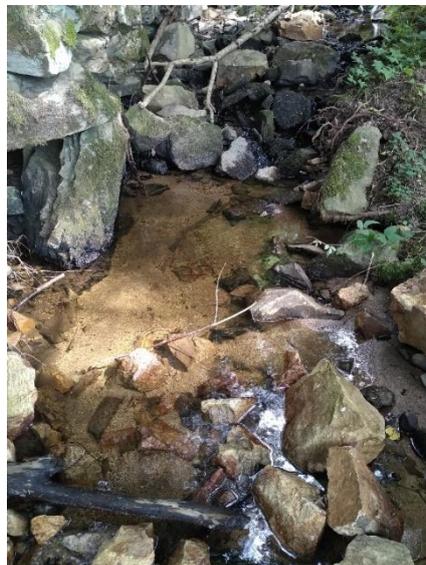
- Au point 1, juste lorsque le Roudesse sort de la zone boisée pour continuer sa course dans la zone « coupée à blanc » :
 - pH=7,02 (à comparer aux 4 valeurs indiquées dans l'étude d'impact de 2018 : 7,4/ 7,2 / 7, 9/7,8 avec une moyenne de 7,6). Les écarts entre la mesure du 22 août et celles de 2018 restent faibles.

- $\sigma=90 \mu\text{S}/\text{cm}$ (à comparer aux 4 valeurs indiquées dans l'étude d'impact de 2018 : 83/78,5/106/114 $\mu\text{S}/\text{cm}$). Les écarts entre la mesure du 22 août et celles de 2018 restent également faibles en ce qui concerne la conductivité.
- Au point 2, c'est-à-dire en aval de la zone présentant le dépôt jaune-orangé :
 - $\text{pH}=5,86$. C'est-à-dire plus de une unité pH en dessous du pH mesuré au point 1.
 - $\sigma=99 \mu\text{S}/\text{cm}$

Photographie du Roudesse prise au point 1 :
22/08/2021 /16h25 / Lat°. Long° : 45,07458 4,06314

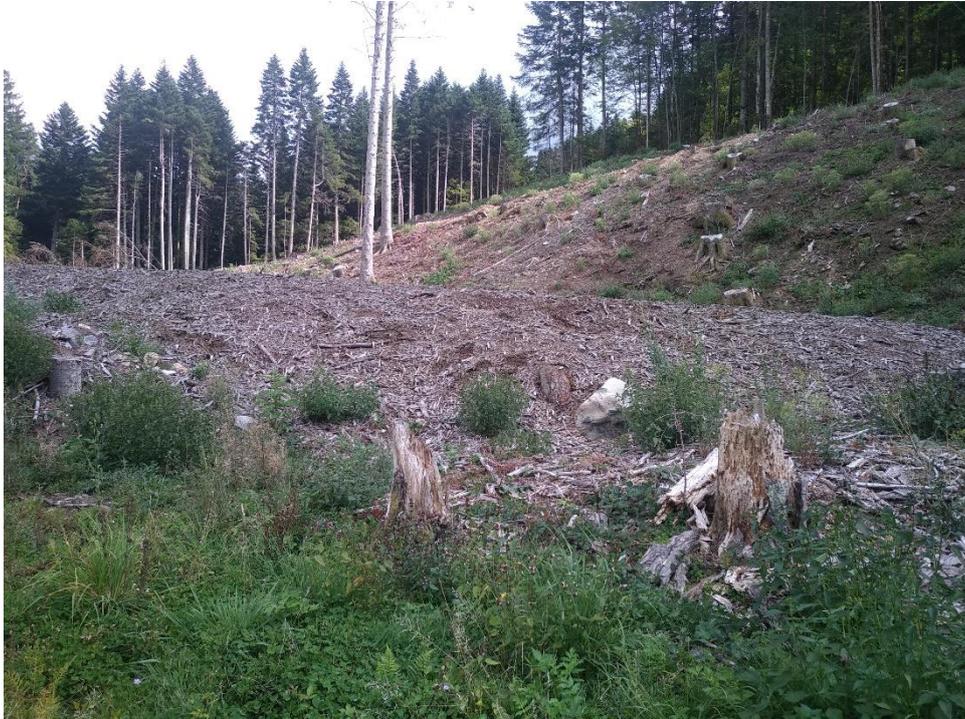
22/08/2021 / 16h08 / Lat° . Long° : 45,07511 4,06158/ Azimut 145°

Photographie des broyats de bois situés juste au-dessus du Roudesse :

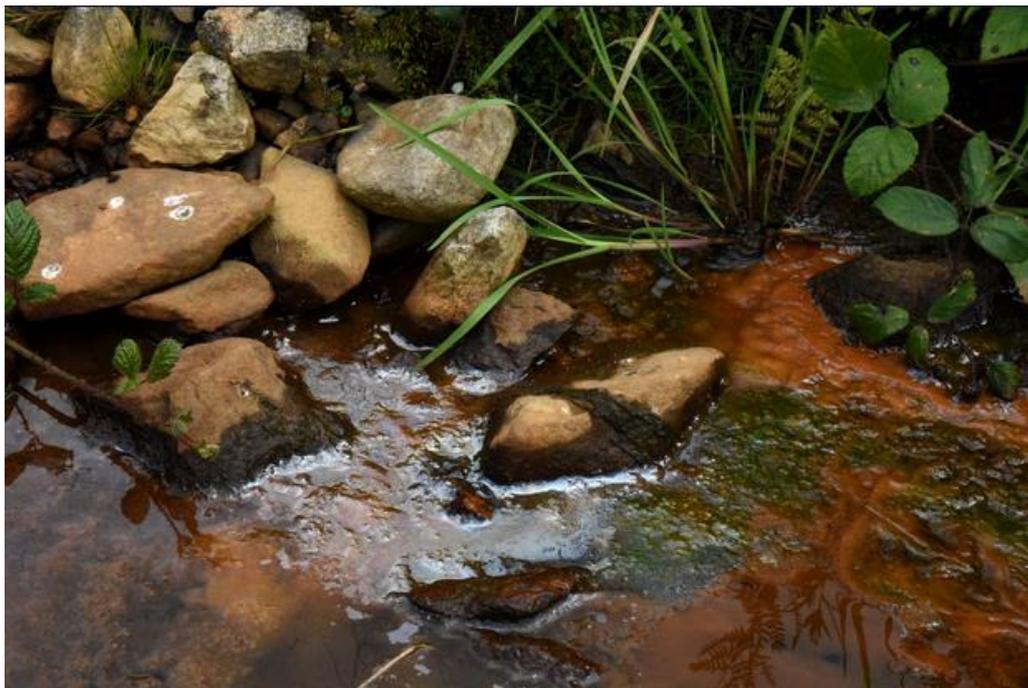
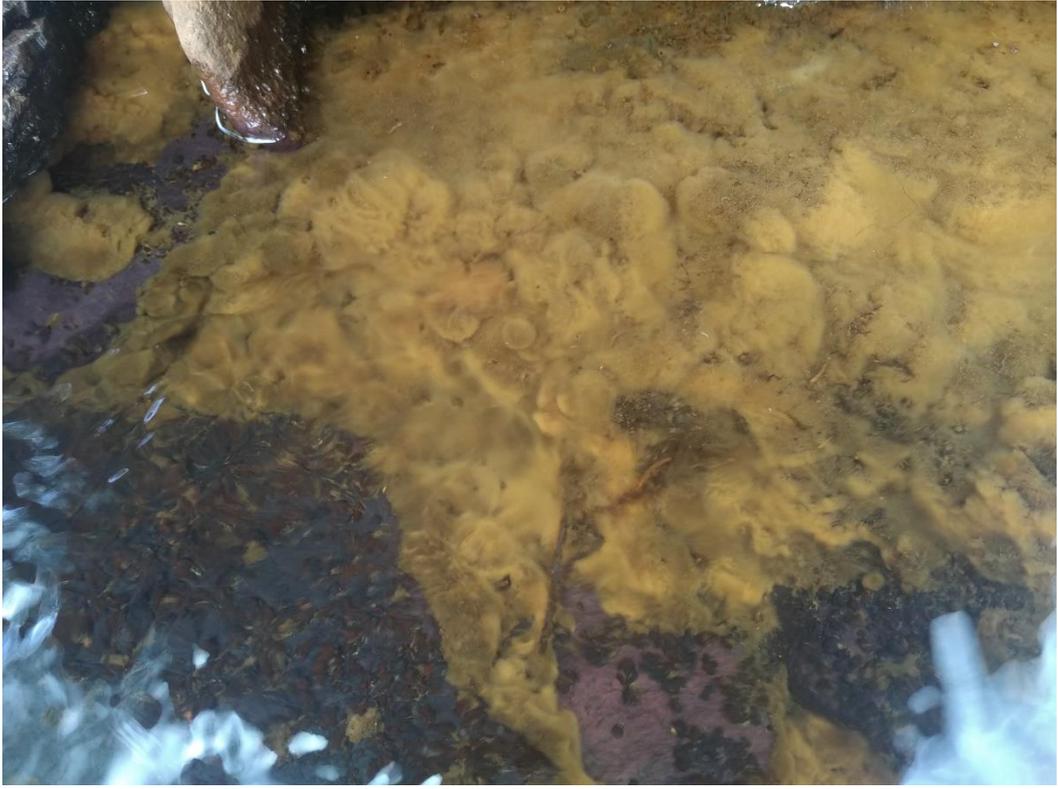
22/08/2021 / 14h56 / Lat° . Long° : 45,075 4,062

On constate donc que la conductivité de l'eau du Roudesse mesurée le 22 août 2021, en amont ou en aval de la zone présentant les dépôts jaune-orangé n'a pas significativement changé par rapport à celles mesurées lors de la campagne de l'étude d'impact de 2018. Par contre si le pH des eaux du Roudesse est comparable à ceux mesurés en 2018 en amont de la zone présentant le dépôt de couleur jaune orangé, il est très inférieur en aval de cette zone. La concentration en ion oxonium est plus de dix fois supérieure (plus d'une unité pH de différence) en aval qu'en amont de la zone présentant le dépôt jaune-orangé. Plusieurs questions se posent :

Photographie des dépôts jaune-orangé des eaux du Roudesse prise entre les points 1 et 2 :
